# Proyecto urgente para reparar el grave deterioro de las Escuelas Menores

La Universidad presentó a Patrimonio un plan, que se ha comprometido a financiar el Ministerio de Fomento, para restaurar las cubiertas, la crestería, la casa del conserje y el artesanado

DETERIOROS

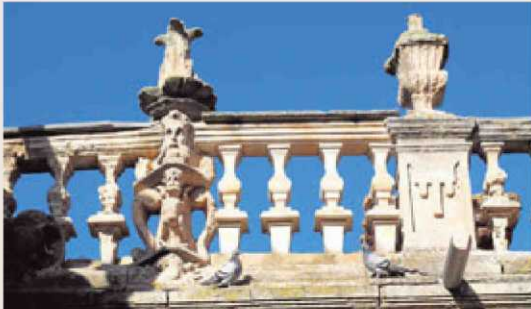
Degradación de elementos

Los agentes atmosféricos, los excrementos de las aves y los hongos han provocado la degradación de elementos de la crestería y el desprendimiento de materiales.

Por lo que respecta a la crestería que corona el patio de las Escuelas Menores, como sucedió en otros edificios de la Universidad, en anteriores rehabilitaciones se utilizaron materiales inadecuados que ahora se procederán a retirar. Además, es fundamental consolidar todos los elementos ya que hay muchas piezas sueltas que suponen un peligro para el monumento pero también para las personas.

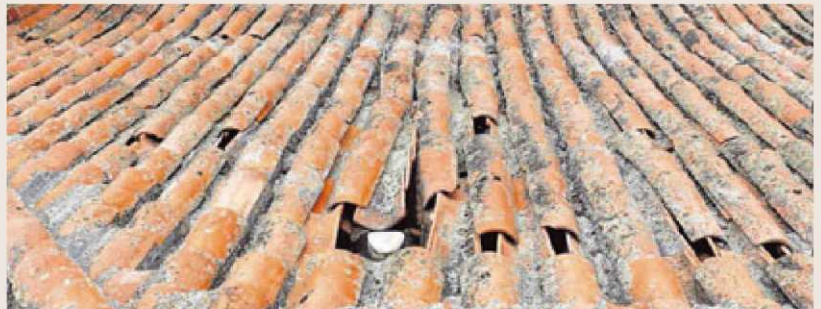
Desplazamiento y rotura de tejas

Como se aprecia en la fotografía superior, las cubiertas presentan importantes deterioros debido a que numerosas tejas se han roto, se han movido, e incluso han desaparecido, ocasionando importantes filtraciones. También está afectado el sistema de evacuación de aguas.

Por lo que respecta a las cubiertas, hay un gran número de tejas rotas, desplazadas o desaparecidas y las limas de recogida de agua tienen también fisuras. Además, este monumento carece de aislamiento, por lo que se producen importantes filtraciones en el interior del edificio que han afectado a los artesanados.

El proyecto incluye el acondicionamiento de las cubiertas, la restauración de los artesanados y los alfarjes del claustro, la estabilización de la crestería y la rehabilitación de la antigua casa del conserje. En el caso de las cubiertas, la actuación consistirá en la retirada de las placas de fibrocemento que soportan las tejas, la incorporación de aislamiento térmico, la realización de un tratamiento antixilófagos y la reparación del sistema de recogida de agua de lluvia, incorporando canalones y sustituyendo los elementos deteriorados y de zinc por otros de cobre. Eduardo Dorado reconoce que ahora la calefacción se va a espuear porque las cubiertas no están debidamente aisladas.

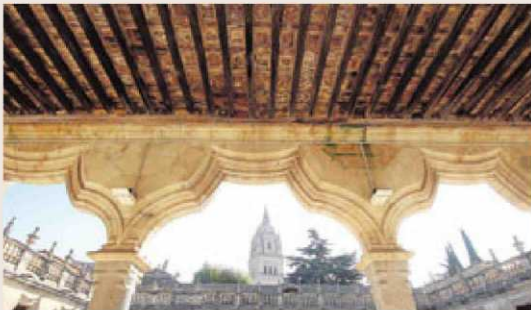
Diferentes colores de otras intervenciones

El uso de materiales inadecuados en intervenciones previas de restauración de las Escuelas Menores ha dado lugar a la aparición de diferentes tonalidades en los artesanados.

inapropiados en anteriores intervenciones, dando lugar a un contraste cromático que afea la estética del inmueble.

En la restauración de los alfarjes se planea una limpieza general, la restauración o reposición de piezas en mal estado, deterioradas o desaparecidas, así como un tratamiento con imprimación antixilófagos y una adecuación cromática con aceites.

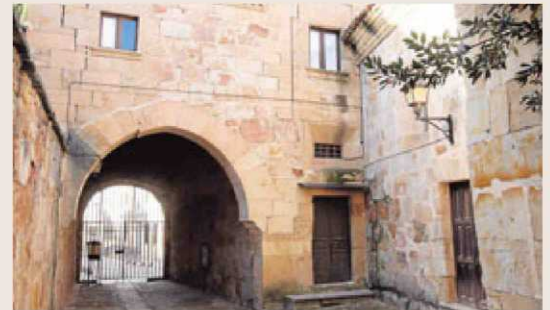
Deterioro de la antigua casa del conserje

En el exterior de la fachada de la antigua casa del conserje se aprecian algunos descolgamientos. Además, hay fisuras en los apoyos de las vigas y el artesanado.

En el caso de la antigua casa del conserje el problema ha sido su abandono durante años. Al no tener actividad, ha estado cerrada y sin mantenimiento, lo que ha dado lugar a la aparición de humedades en el interior. Hay, asimismo, desperfectos en la cubierta y en las fachadas que han afectado a las instalaciones y a la estructura de la casa, por lo que la propuesta pasa por una rehabilitación completa.

En cuanto a la rehabilitación de la casa del conserje, sin uso

durante muchos años, la idea es reproducir la estructura actual pero adecuándola a un nuevo uso como espacio administrativo.

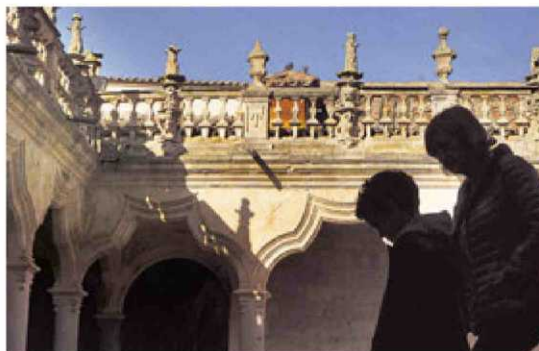
La crestería tiene materiales totales o parcialmente desgastados, fisurados o fragmentados que pueden desprenderse, incluso hay elementos que han desaparecido por la erosión del viento y de la lluvia. También los agentes atmosféricos y los excrementos de las aves, un problema que sufren todos los mo-

Crestería de las Escuelas Menores de la Universidad.

mentos, han afectado muy negativamente al ornamento que corona el patio de las Escuelas Menores.
