# ARQUEOSISMOLOGÍA DE *BAELO CLAUDIA*: Daños ocasionados en la ciudad por el Terremoto-Tsunami de finales del siglo IV d.C (360 – 395 CE)

# MAPA DE EFECTOS ARQUEOLÓGICOS DE TERREMOTOS (EAE) EN BAELO CLAUDIA

En esta cartografía se representan los efectos del terremoto y tsunami que afectaron a la antigua ciudad romana durante la segunda mitad del siglo IV d.C. Efectos que aún son visibles en el registro arqueológico de la ciudad

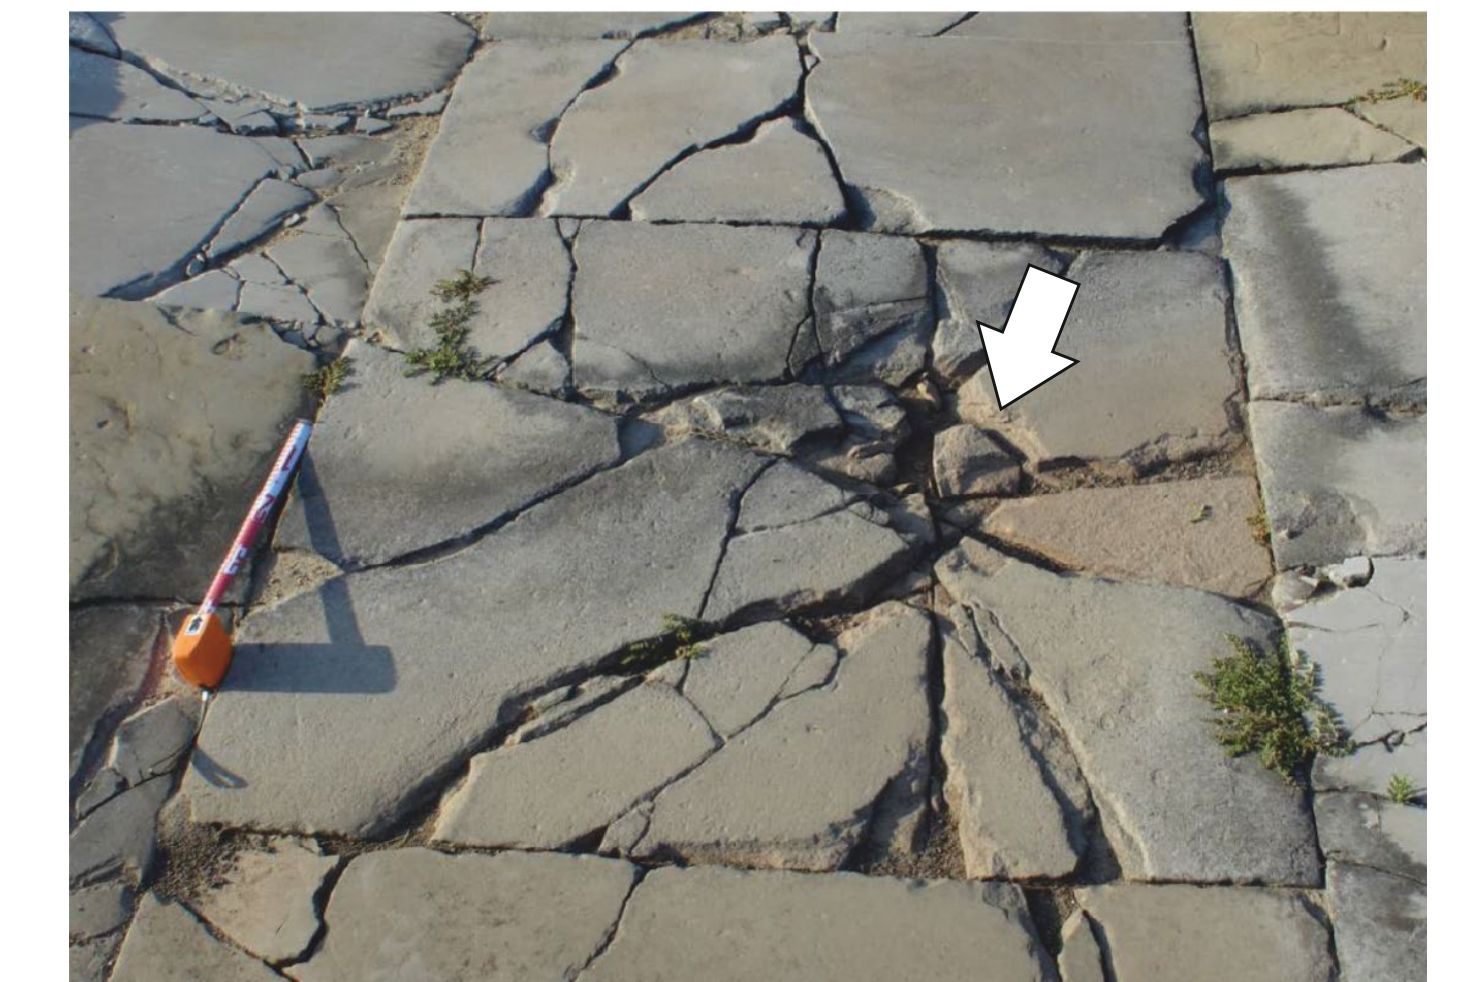
Marcas de impacto en enlosados por caída de capiteles y otros Basílica

Marcas de impacto en enlosados Por caída de capiteles y otros

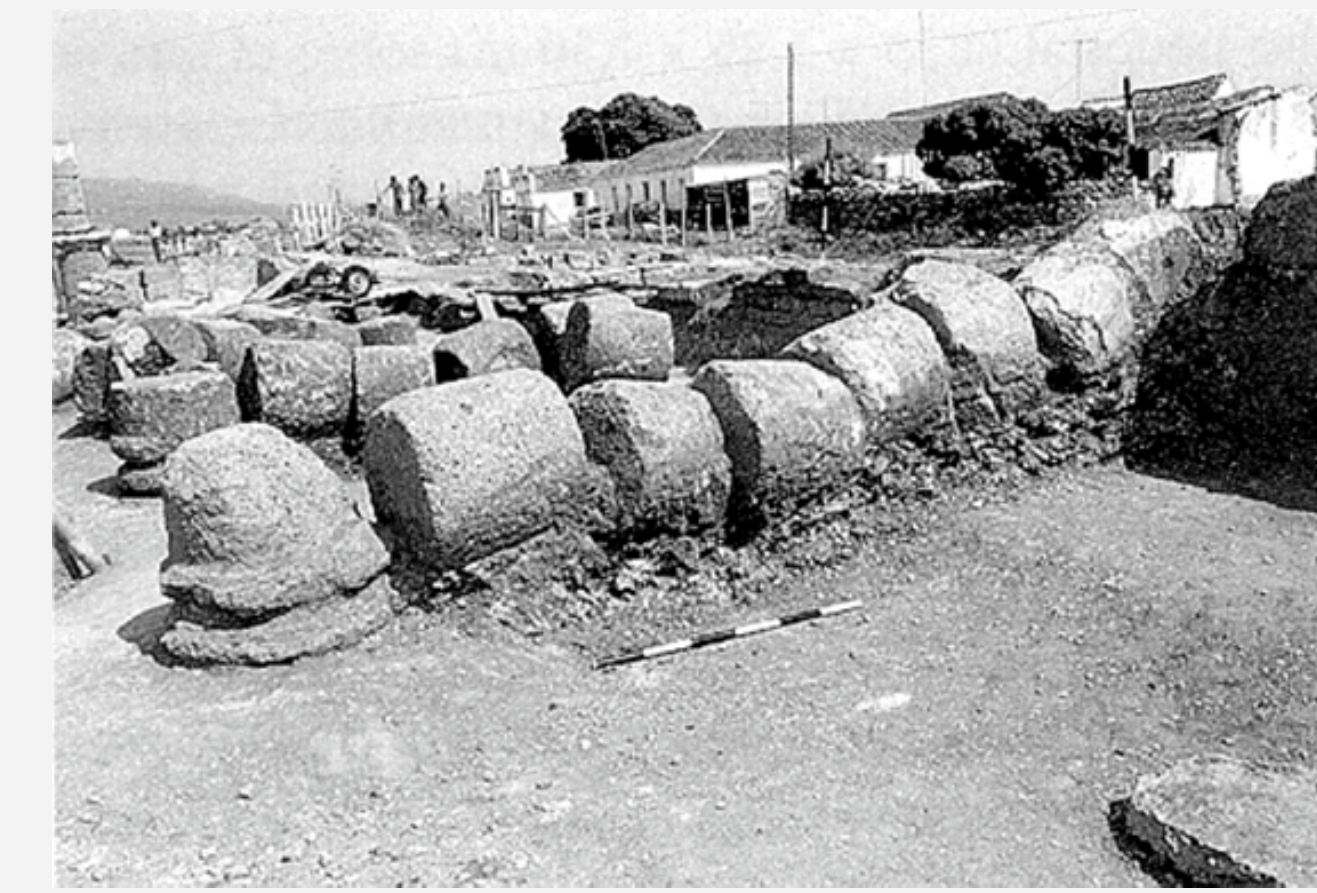
Caída orientada de Columnas Basílica (Terremoto y Tsunami)

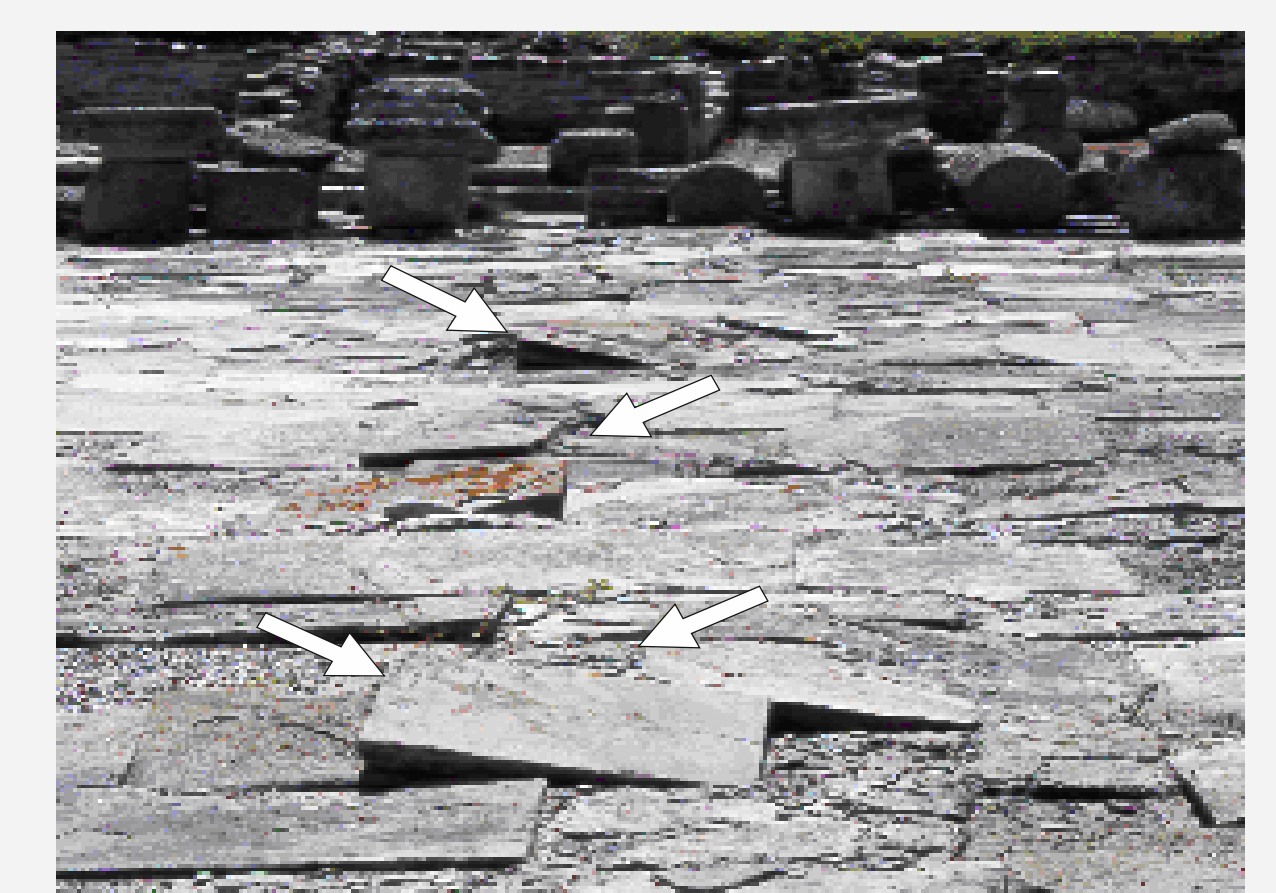
Estructuras pop-up (pliegues) en los Enlosados del Foro

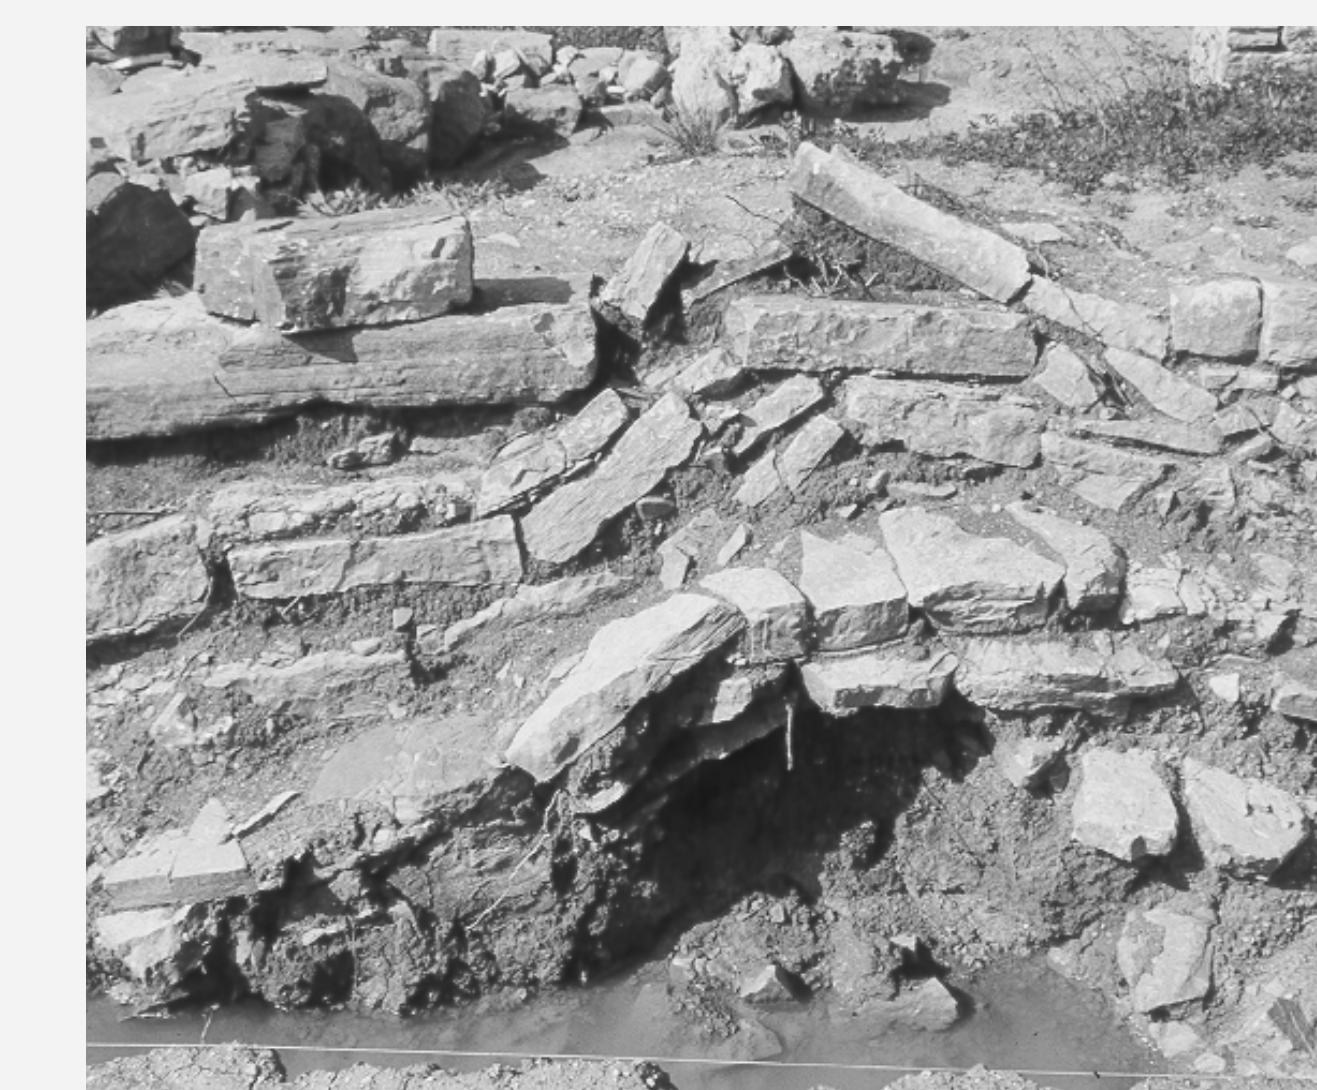
Plegamientos en muros enlosados y pavimentos
