## La restauración de la fachada de la Usal enfila su recta final y concluirá en un mes

## Las obras de la fachada de la Usal entran en su recta final y finalizarán en un mes

Han permitido identificar una multitud de detalles que facilitarán el trabajo de los investigadores

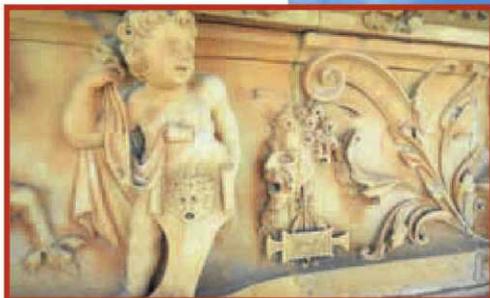
**Firma.** En esta imagen, sobre la cabeza que cuelga, se pueden leer las iniciales ITA (Juan de Talavera, Arquitecto?) que para algunos expertos a la hora de interpretar todo lo que esconde la fachada de la Universidad podría ser el autor de la fachada. :: **WORD**

Efectivamente, los trabajos han permitido documentar con todo detalle la existencia de una inscripción en el friso que separa el tercer cuerpo del segundo en la que puede leerse: «I-T-A» (siendo la 'T' una mezcla entre esta letra y una 'V' invertida). Para Alicia del Canto, se trataría de las iniciales de «Juan de Talavera, Arquitecto», uno de los grandes maestros al servicio de la reina Isabel la Católica, pero sin participación, que se haya documentado

No se sabe si esas tres extrañas letras pueden ser la firma del autor, lo que sí se sabe es que justo al lado, un poco a la izquierda para el espectador, se encuentra una agresión «histórica» al monumento. Una inscripción rayada con la palabra 'espedicion' (sic) y una fecha alusiva

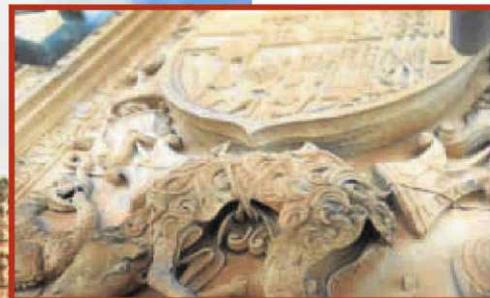
**Vellocino.** El escudo imperial de Carlos V incluye el Toisón. Dado que su símbolo es el vellocino de oro, el cantero reflejó con maestría que era el vellón y se puede apreciar su oquedad y que no es una masa maciza. :: **WORD**

Relieves que han puesto en evidencia al poder ser observados a pocos centímetros, ante todo, su inmensa calidad. Es delicioso observar cómo el cantero que esculpió el vellocino de oro que testimonia la pertenencia de Carlos V a la orden del Toisón supo plasmar que se trataba de la zalea del carnero y por lo tanto no es macizo, sino hueco. Pero también algunos pequeños fallos, entre los que destaca, por ejemplo, la línea quebrada de la balanza que se encuentra bajo el medallón de César en el tercer cuerpo.

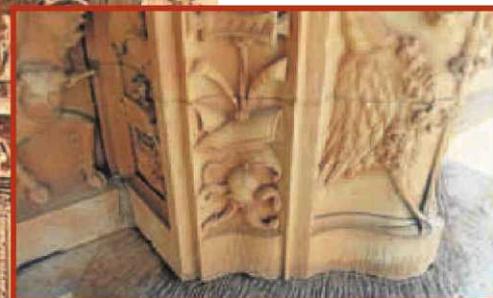
**Plantilla.** En esta imagen pueden apreciarse las marcas que prueban que antes de construir el siguiente piso se registraba previamente una plantilla en el granito del volumen que tendría la pilastra. :: **WORD**

Una fachada en la que, por lo demás, todo se pensó y se planificó, como reflejan hoy las marcas de las 'plantillas' que dibujan en la piedra el volumen que tendrían las pilas tras que iban a levantarse a continuación y que todavía hoy se conservan en muchos de los puntos.

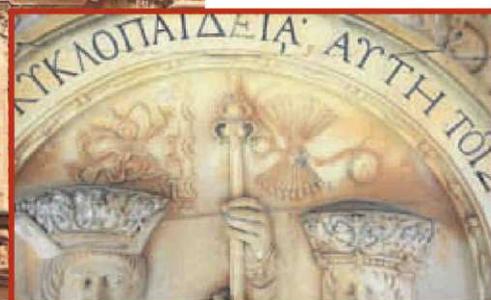
**Retallado.** El Medallón de los Reyes Católicos fue retallado in situ en la parte superior como refleja la falla del relieve. Se añadieron los símbolos del yugo y las flechas. :: **WORD**

También hubo correcciones y cambios de idea. El friso que separa el segundo y el tercer cuerpo es una muestra de ello, ya que rompe completamente las líneas anteriores de la fachada y seguramente fue una modificación sobre la marcha. También es evidente que el medallón de los Reyes Católicos fue retallado en su parte alta. Probablemente se decidió en un segundo momento incorporar los símbolos del yugo y las flechas, aunque no se sabe qué se quitó para esculpirlos.

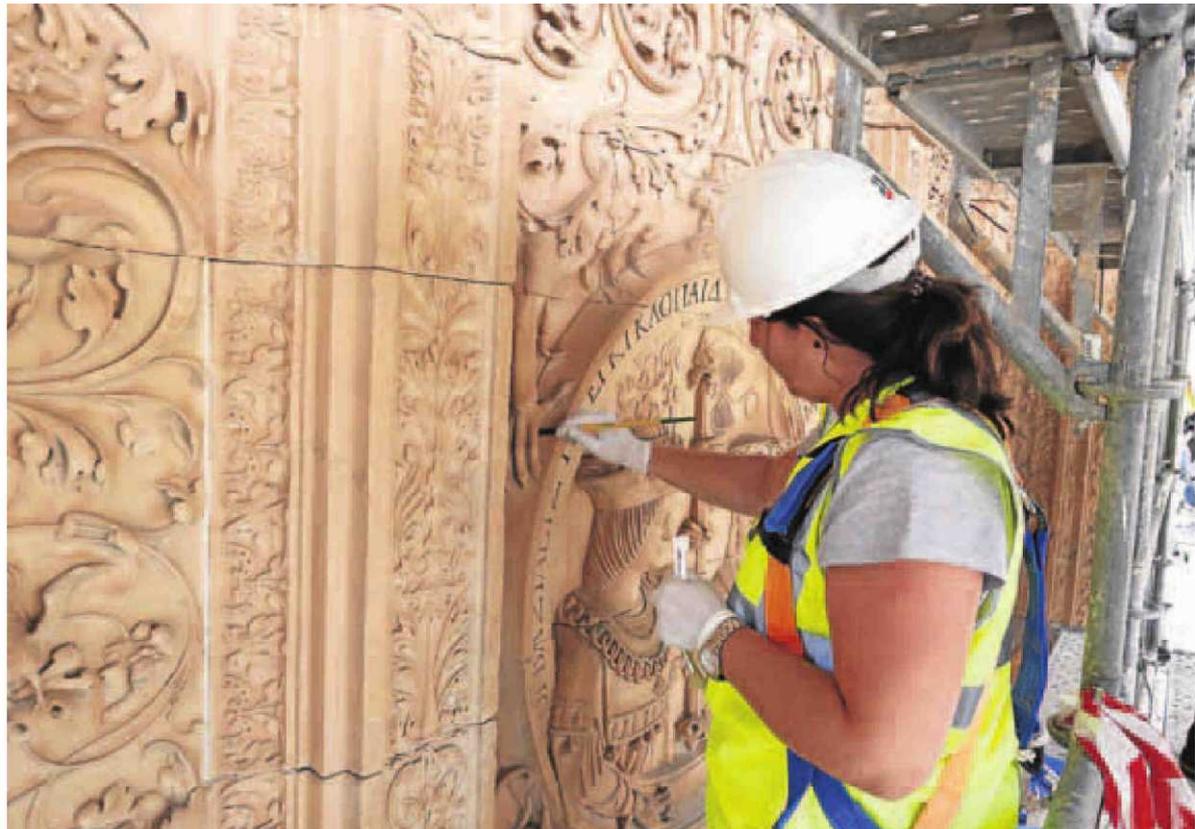
Una restauradora trabaja en la zona de la fachada donde luce el medallón de los Reyes Católicos. :: MANUEL LAYA

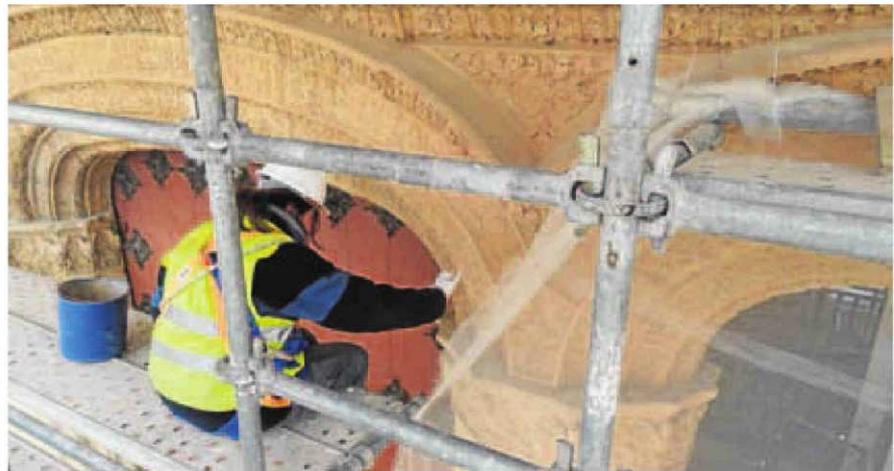
Trabajos en uno de los arcos de acceso al edificio de la Usal. :: word
