Algunos de los detalles de la restauración

La próxima semana se retirarán los andamios para que la portada plateresca de la Universidad de Salamanca, con su popular rana, pueda volver a contemplarse

Lista para acaparar miradas

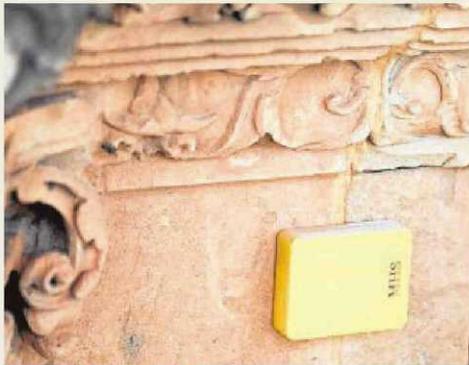
Instalación de sensores La instalación de sensores ambientales y estructurales servirán para comprender el comportamiento del conjunto con el clima exterior.

Un equipo multidisciplinar de profesionales, coordinados por la Fundación Santa María la Real del Patrimonio Histórico, la financiación de la Junta de Castilla y León y la Universidad de Salamanca y la colaboración de Enusa, han llevado a cabo una serie de actuaciones que no sólo tendrán un efecto inmediato, sino que servirán para comprender mejor el comportamiento del conjunto en relación con el clima exterior.

A punto de concluir la labor encomendada, el arquitecto pone de manifiesto que lo realizado es «una parte más en todo el proceso de investigación de la fachada y es necesario tener un control de lo que hemos aplicado».

De este modo, será necesario saber «cómo va reaccionar la portada ante la intervención llevada a cabo, ante estos goterones que hemos hecho», al tiempo que considera preciso «un mantenimiento continuo», máxime cuando con los medios de los que se dispone «no resulta muy difícil hacer las labores de comprobación cada cierto tiempo para ver cómo están los elementos escultóricos más importantes». Ese control será posible gracias a los sensores que se han colocado tanto en la fachada como en la biblioteca y en la sala de incunables de la Usal, los cuales aportarán una serie de datos sobre «el éxito o no de las actuaciones realizadas».

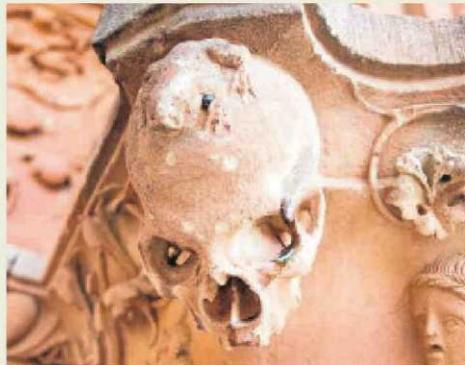
La rana La popular rana que se encuentra sobre una calavera en la fachada de la USAL también ha sido objeto de la intervención llevada a cabo durante cinco meses.

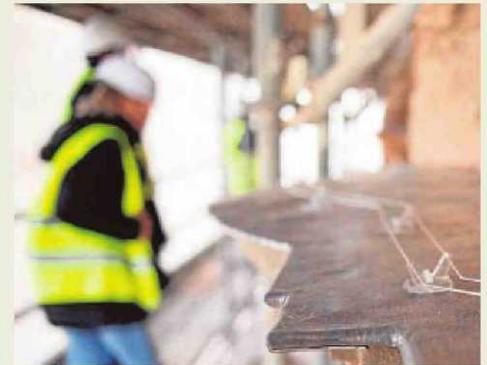
Evitar las aves Para mitigar que vuelva la proliferación de aves se han colocado una especie de pinchos en la coronación de los pináculos y unas líneas electrostáticas.

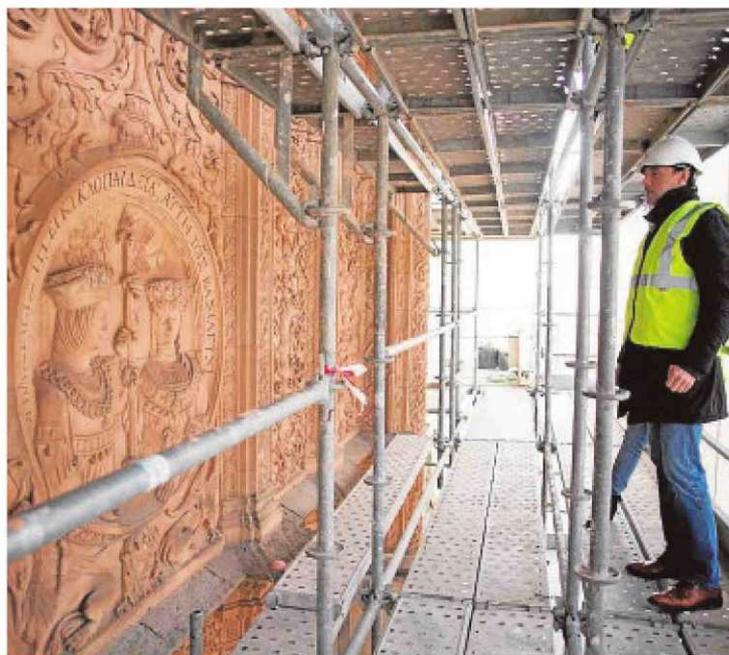
Uno de los trabajadores en el proyecto junto a la fachada

Óxido de aluminio ha sido la técnica empleada en la limpieza de la fachada, explica Jesús Castillo, uno de los directores del proyecto, por ser «la menos agresiva» para la piedra y el estado en el que se encontraba, aunque se tuvieron en cuenta otros tratamientos

como láser, hielo seco o microesferas de vidrio por abrasión, pero de lo que se trataba era de «no profundizar para no deteriorar la pátina de la piedra».

En un primer momento se procedió a la eliminación de líquenes y de los excrementos de aves para, posteriormente, suprimir la costra biológica que tenía la piedra -manchas negras que estaban atacando bastante

la interpretación compositiva de la fachada-. Esa costra biológica, añade el arquitecto, es un ataque biológico por líquenes y hongos «e incluso que pudiera tener la propia fachada a consecuencia de agua o debido a tratamientos anteriores».

costra y no destruir tanto la piedra», dado que al tratarse de una fachada «tan ricamente ornamentada» se podía eliminar parte de esa decoración por lo que se optó por «una intervención muy superficial, muy somera, eliminado sólo esa costra negra, sin llegar a más».
