Los expertos dicen que el sello Patrimonio de la Humanidad peligra por las restauraciones

Especialistas en Geología alertan del deterioro de edificios del centro de Salamanca por las “chapuzas” del pasado siglo ■ La Clerecía, en el punto de mira por el uso de morteros

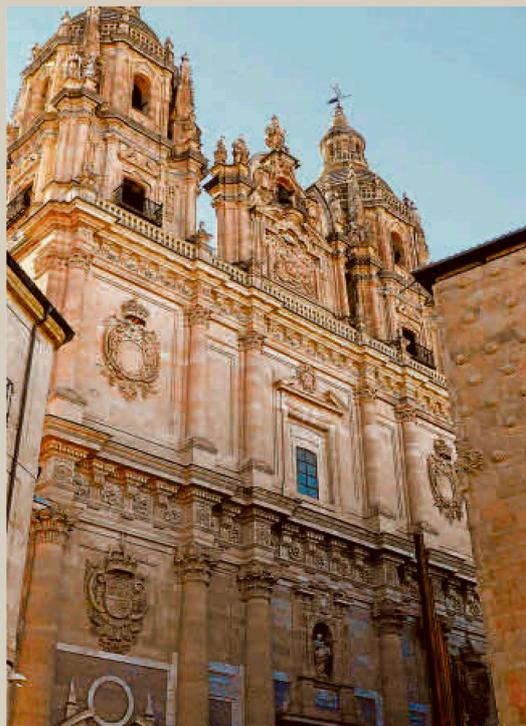
Morteros en La Clerecía

El edificio de La Clerecía mantiene aún los morteros que se utilizaron para arreglar el deterioro del monumento, sin embargo, parece que la restauración ha empeorado el deterioro.

“El estudio de la piedra es importante porque es la base de conservación de nuestro patrimonio”, afirmó Dolores Pereira, responsable del comité organizador del encuentro y profesora de la Universidad, a la vez que lamentó el desconocimiento generalizado que se tiene de los materiales. “Salamanca no solo está hecha de piedra de Villamayor, sino que los edificios están formados también por granitos, areniscas y pizarras”, e hizo hincapié en que al hacer restauraciones debe de mantenerse la piedra original para mantener la homogeneidad de la ciudad. “Somos patrimonio de la Humanidad y la Unesco obliga a que se conserve el patrimonio tal y como se declaró en su momento”, recordó la geóloga y puso en tela de juicio las rehabilitaciones que se llevaron a cabo el siglo pasado, principalmente en los años 70 cuando, según sus palabras, se realizaron “chapuzas tremendas”. En este sentido, se refirió al Palacio de Monterrey y a La Clerecía. En ambos casos se trató de arreglar el deterioro con mortero así que, según la experta, “se tapó lo deteriorado con una actuación que deterioraba incluso más la piedra”. El Palacio de Monterrey ya ha recuperado su aspecto original tras la última rehabilitación pero La Clerecía mantiene aún esos morteros.

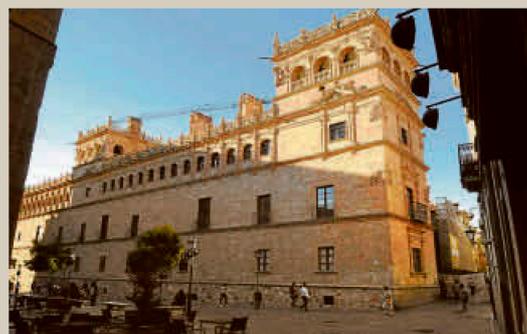
Mejoras en el Palacio de Monterrey

El caso del Palacio de Monterrey es un ejemplo de cómo se puede mejorar el edificio con una restauración que eliminó los añadidos de una rehabilitación anterior, muy dañina para la piedra.

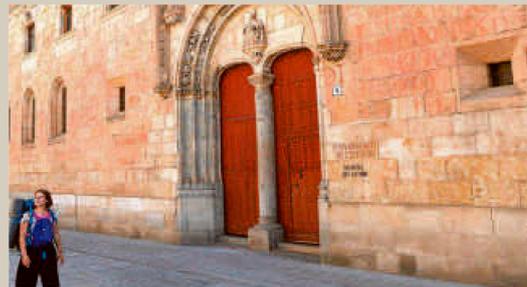
Granitos diferentes en el Rectorado

En el antiguo Hospital del Estudio, sede del Rectorado, se utilizó el siglo pasado un granito que no era el original, así que hay un mosaico de granitos en el basamento del inmueble.

Algo parecido sucede con el Rectorado. “Se utilizaron diferentes granitos y el efecto estético es terrible, aunque si no conoces la piedra no te das cuenta”, comentó Dolores Pereira.
