**ACCESIBILIDAD INTEGRAL A PERSONAS CON MOVILIDAD REDUCIDA
ESCUELAS MAYORES Y COLEGIO MAYOR ARZOBISPO FONSECA. OCTUBRE 2018**

1. DATOS PRINCIPALES DE LA ACTUACIÓN

- Situación:
 - ✓ EDIFICIO ESCUELAS MAYORES. Calle Libreros 19. Salamanca
 - ✓ COLEGIO MAYOR ARZOBISPO FONSECA. Calle Fonseca 10-14. Salamanca
- Autores proyecto ejecución:
 - ✓ Carlos de Rojas. Arquitecto. Proyectos y Diseños Sostenibles
 - ✓ Eduardo Dorado Díaz. Arquitecto Unidad Técnica Infraestructuras USAL
- Directores obra:
 - ✓ Carlos de Rojas. Arquitecto. Proyectos y Diseños Sostenibles
 - ✓ Eduardo Dorado Díaz. Arquitecto Unidad Técnica Infraestructuras USAL
- Directores ejecución obra:
 - ✓ Rosa María Rueda Corral. Arquitecto Técnico Unidad Técnica Infraestructuras USAL
 - ✓ Juan José del Rey Pedraz. Ingeniero Técnico Unidad Técnica Infraestructuras USAL
- Empresa constructora:
 - ✓ COTATRES S.L.
- Financiación actuación Fundación ACS: 201.887,53 € + IVA
- Fechas obra
 - ✓ Inicio obra: Diciembre 2017
 - ✓ Finalización obra: Mayo 2018

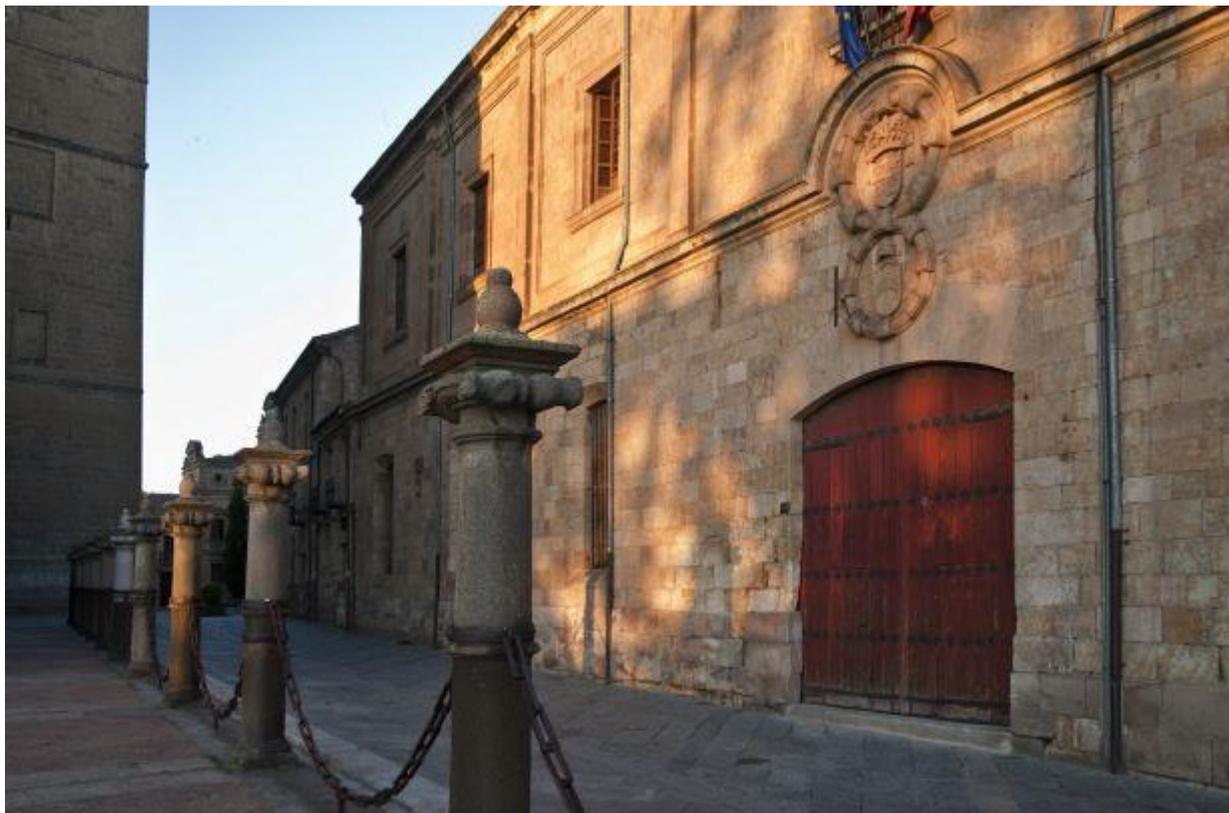
ACTUACIÓN 1. Acceso principal desde el exterior.

Se ha rebajado peldaño de acceso y se ha instalado rampa en portón hacia plaza Anaya. Entrada señalizada en Fachada entrada edificio. Instalación de timbre.

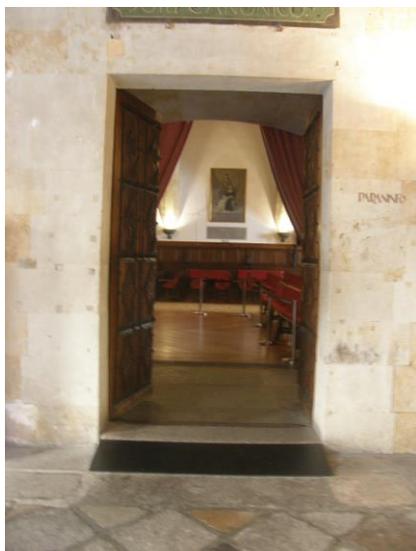
Estado inicial

Se han rebajado peldaños de acceso a todas las salas

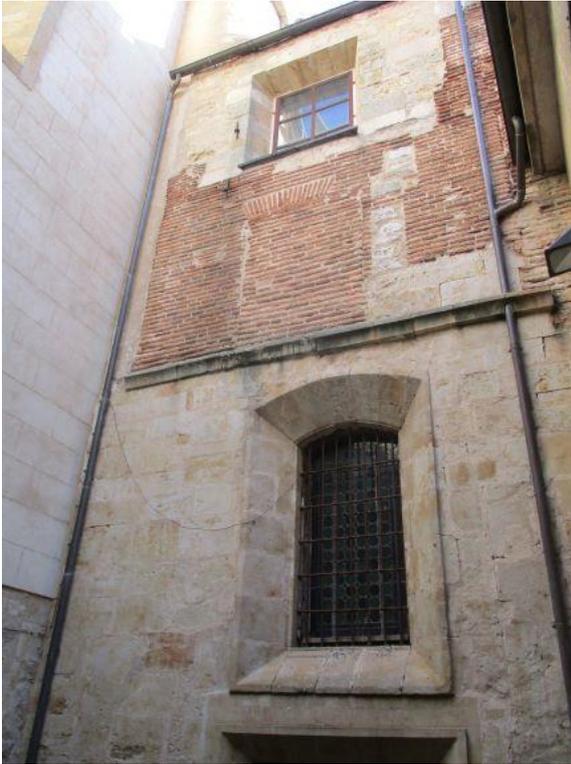
Estado inicial

ACTUACIÓN 3. Instalación elevador vertical en patio.

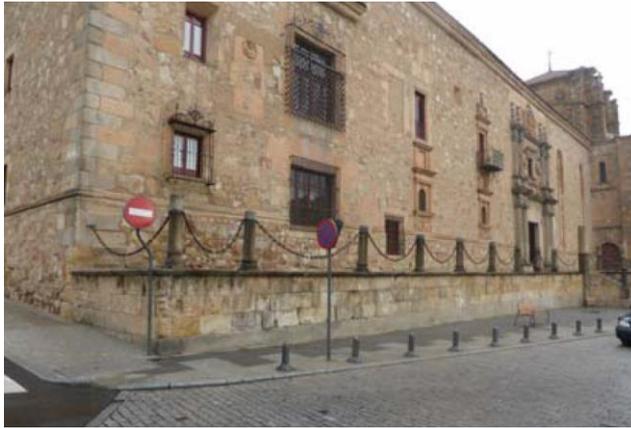
Estado actual

ACTUACIÓN 1. Acceso exterior. Rampa.

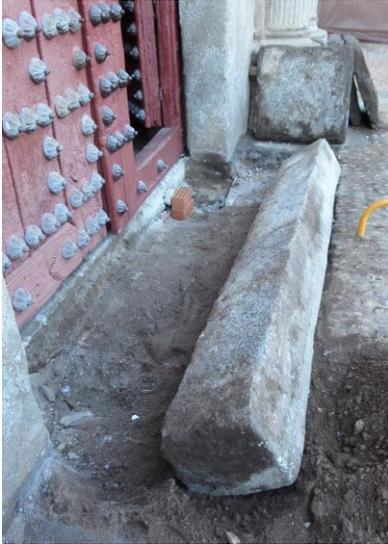
Proceso de obra

ACTUACIÓN 2. Acceso principal. Puerta acceso.

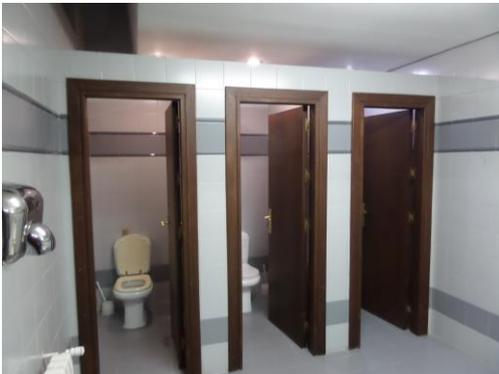
Estado inicial

ACTUACIÓN 3. Aseos accesibles.

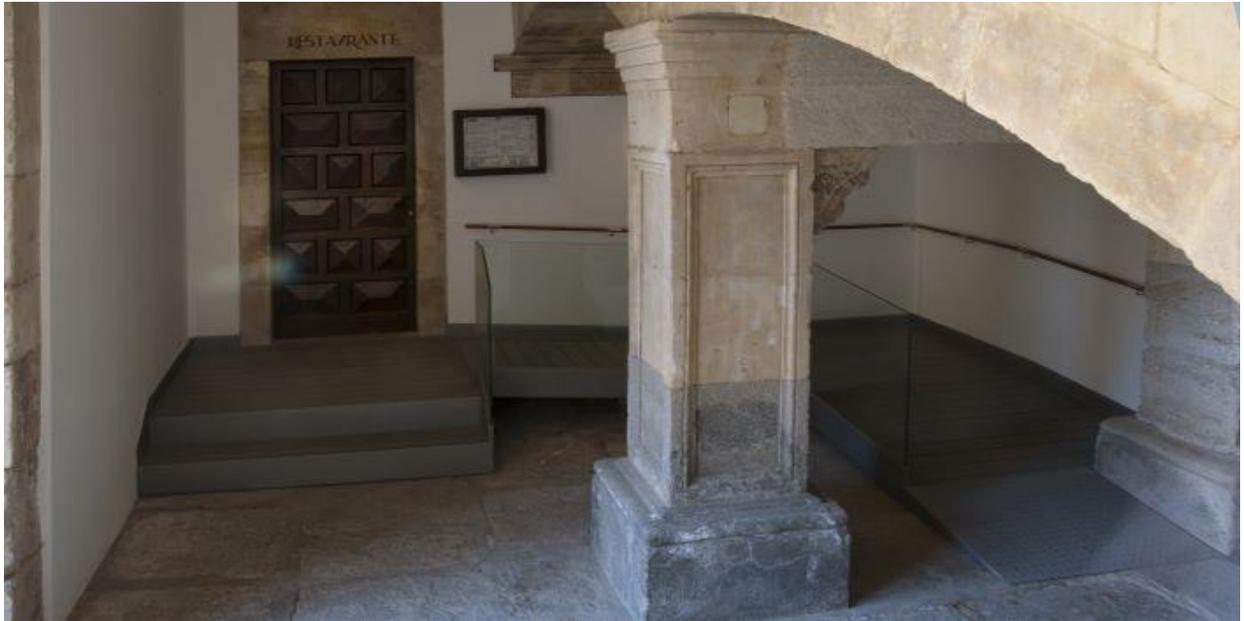
ACTUACIÓN 4. Acceso restaurante. Rampa.

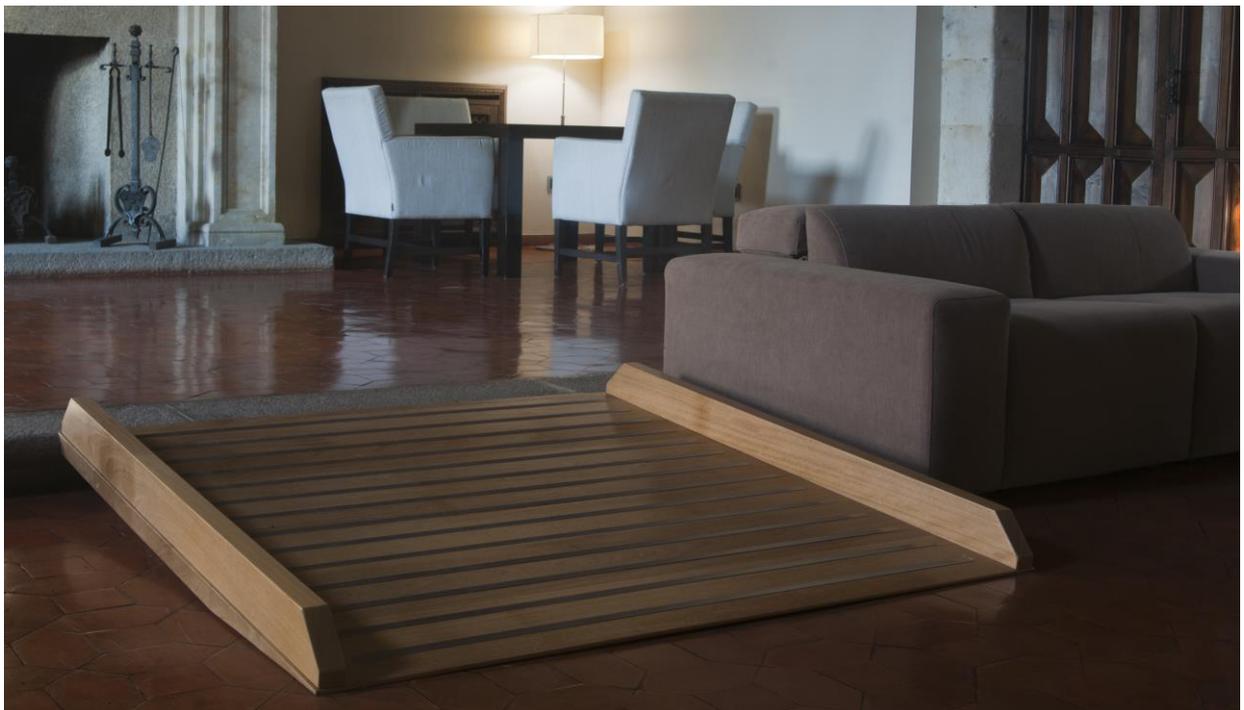
ACTUACIÓN 5. Acceso Salón de la Chimenea. Rampa.

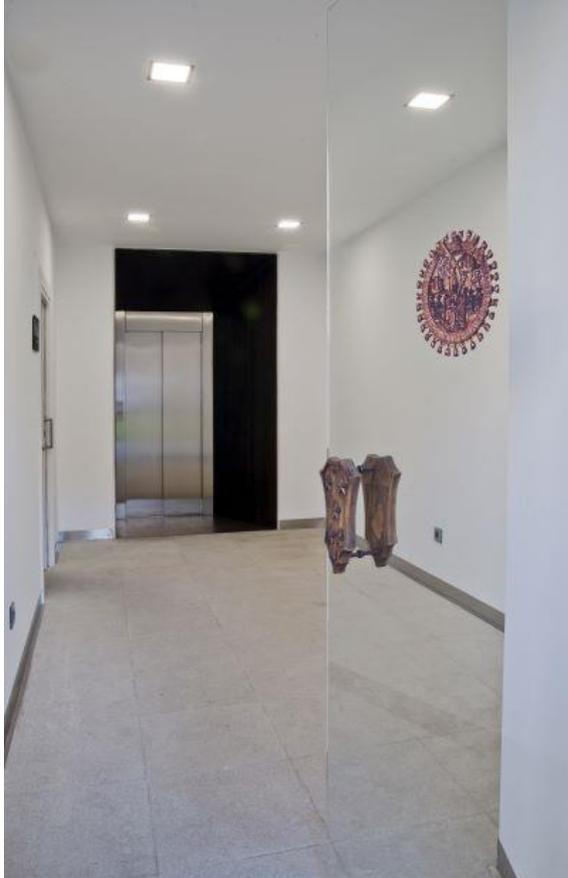
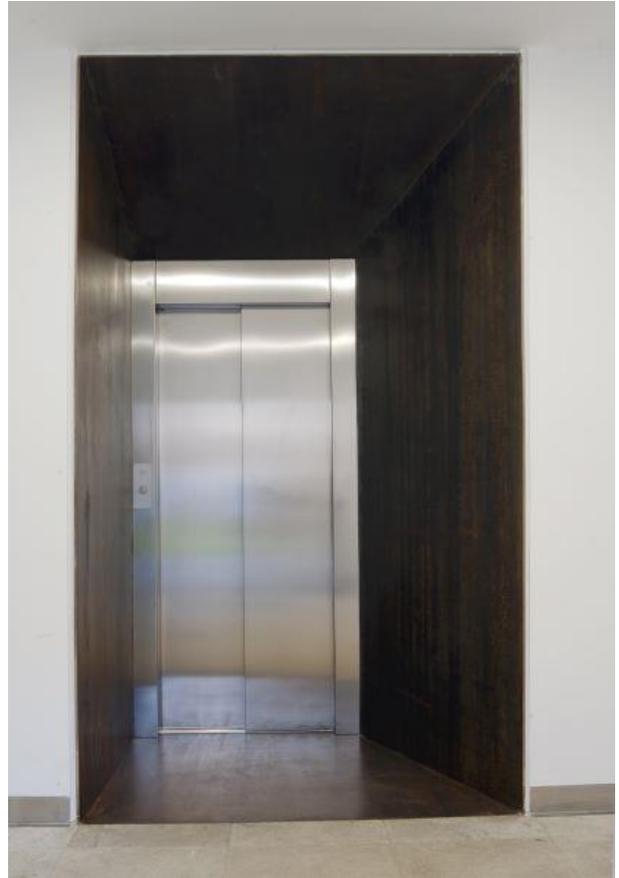
ACTUACIÓN 6. Instalación elevador vertical.

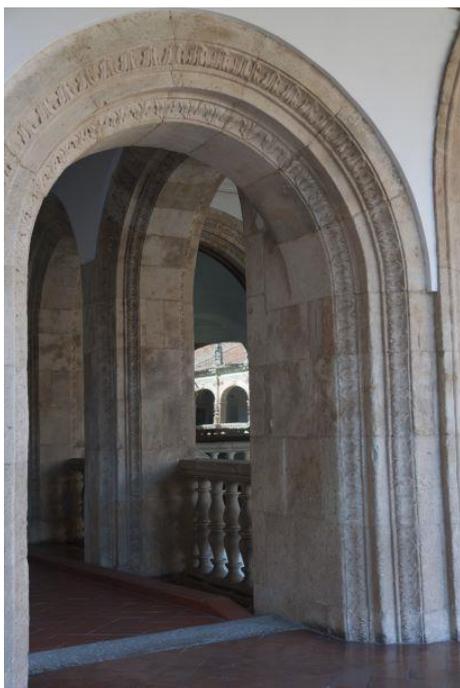
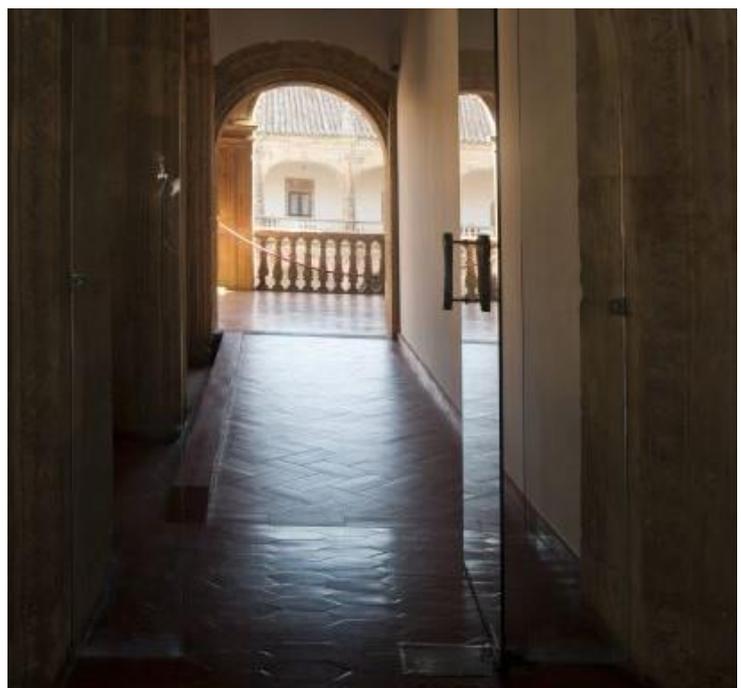
ACTUACIÓN 7. Acceso salón de actos. Desnivel claustro- circulación interior.

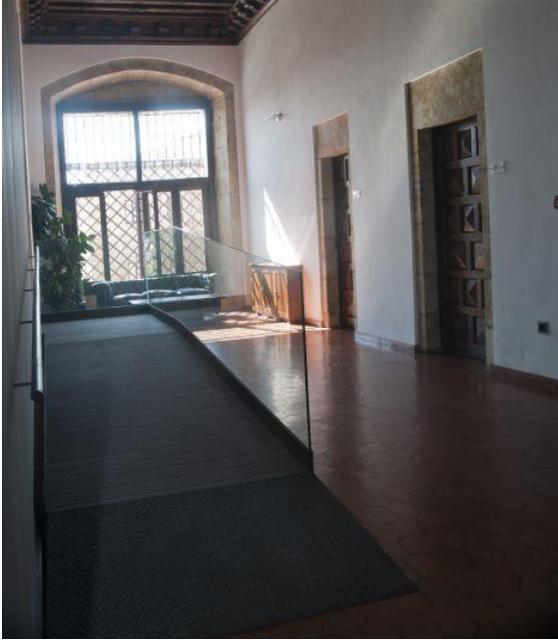
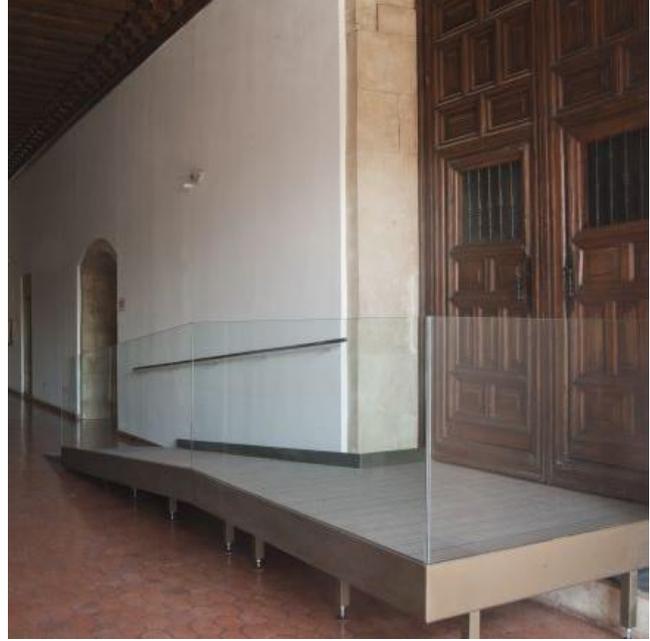
ACTUACIÓN 8. Acceso salón de actos. Rampa.

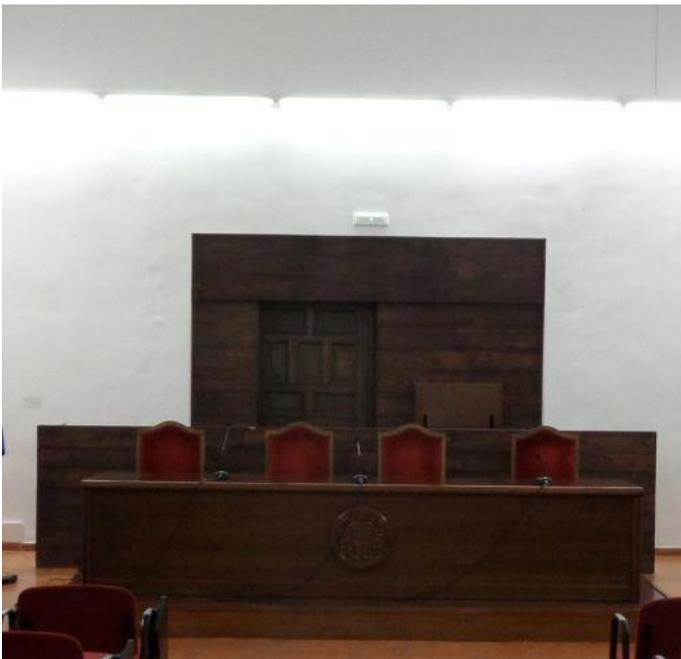
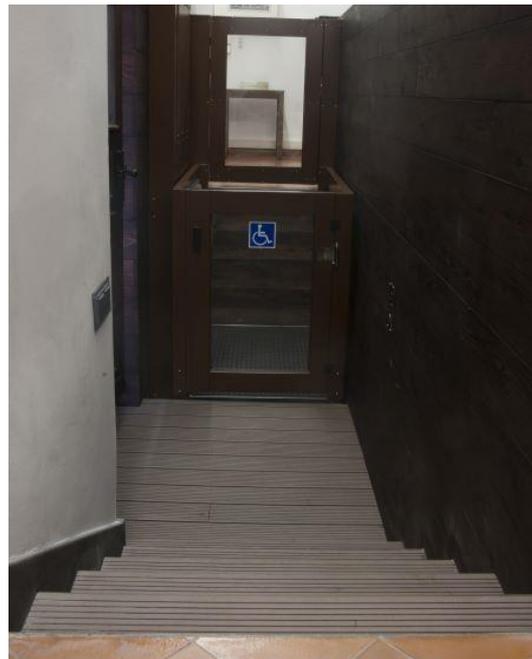
ACTUACIÓN 9. Acceso salón de actos. Plataforma elevadora.

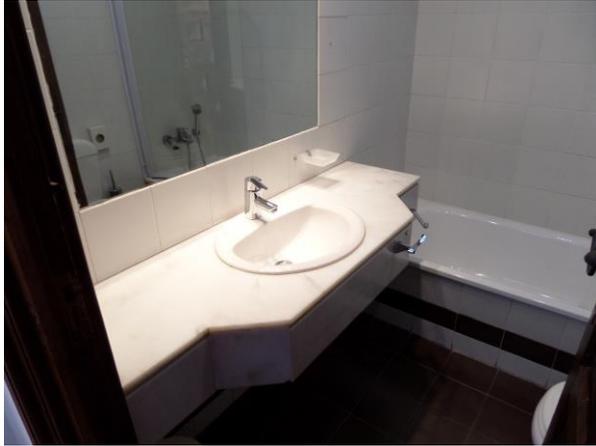
Estado actual

ACTUACIÓN 10. Dormitorio accesible

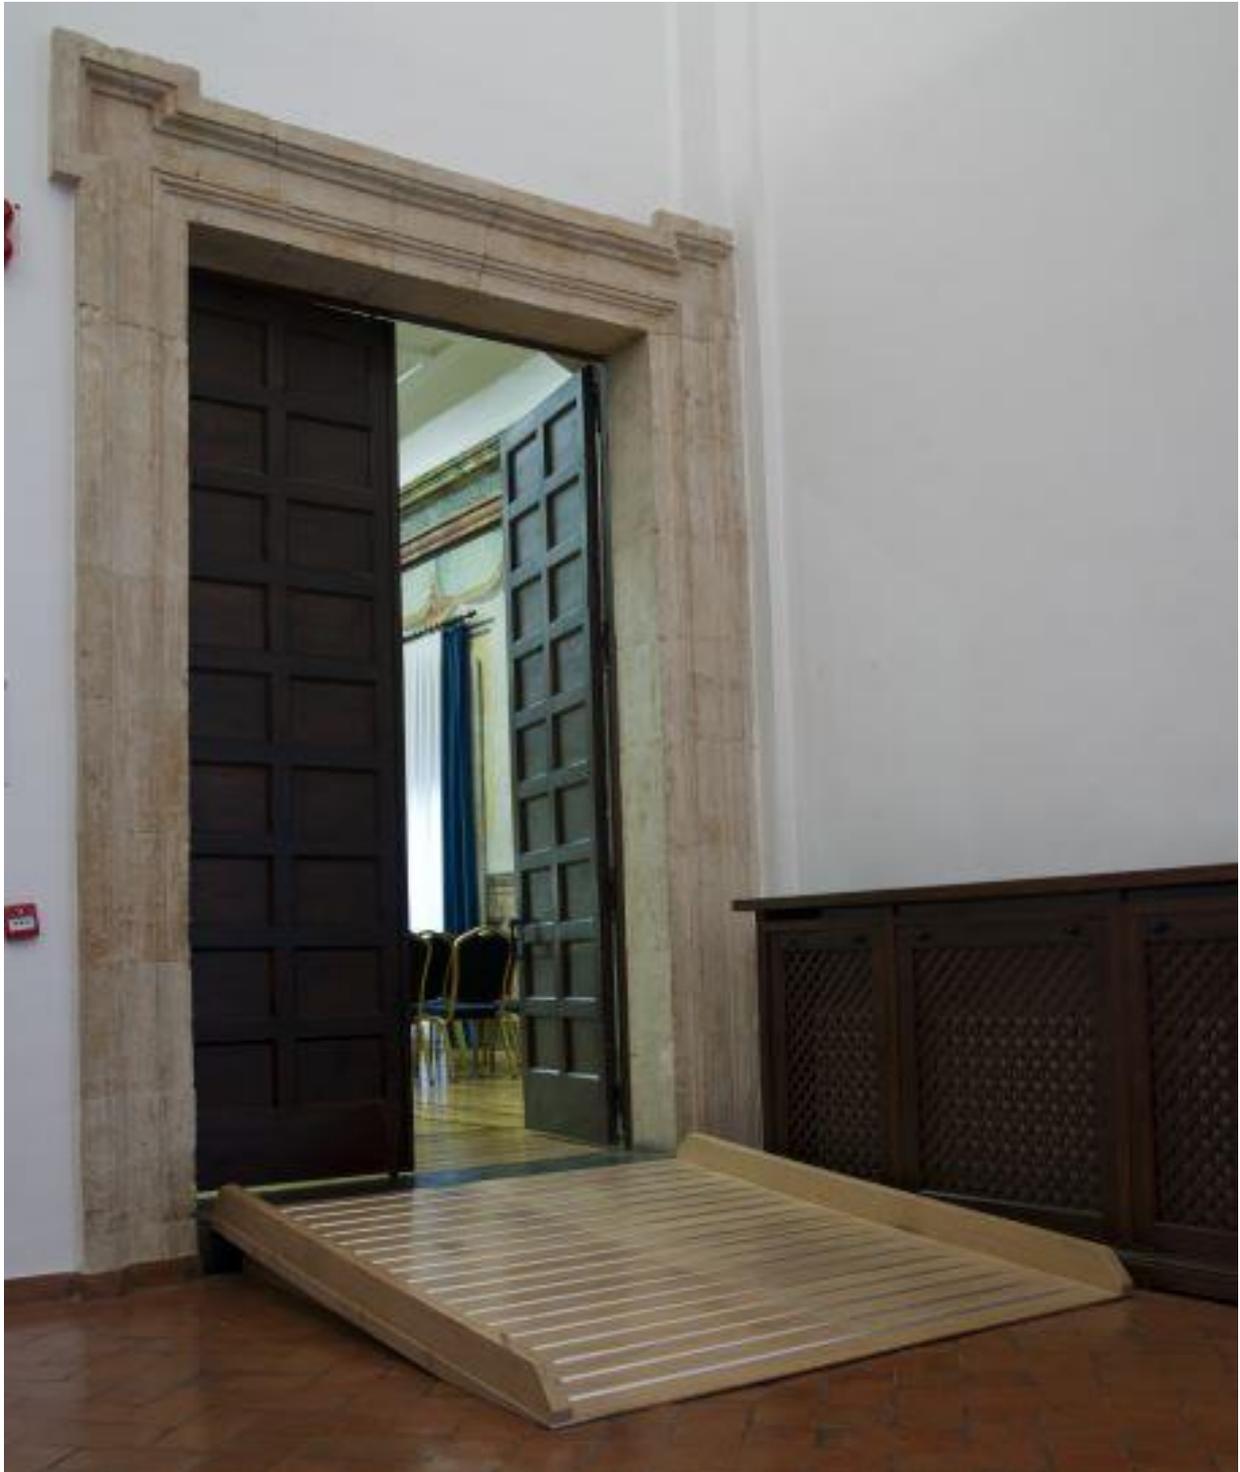
ACTUACIÓN 11. Acceso Salón de Pinturas y Biblioteca.
