Radiografías en 3D de la fachada de la Universidad

Por primera vez se aplica una técnica de georradar para conocer la estructura de un muro de casi dos metros de anchura

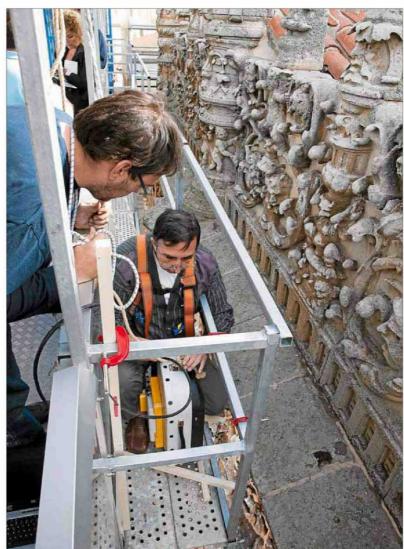
El técnico utiliza el georradar para analizar la fachada de la Universidad de Salamanca. / ICAL

El georradar es una técnica no destructiva que emite una serie de ondas electromagnéticas, que al encontrar obstáculos rebotan y ofrece información detallada y precisa sobre dicho obstáculo. Para conseguir esa radiografía en 3D de la fachada de la Universidad, el aparato trabajo ayer intensamente haciendo una serie de barridos, primero en vertical y después en horizontal.
