Un georradar 'radiografía' la fachada de la Universidad para su reparación

Con esta actuación se completan los trabajos previos a la restauración

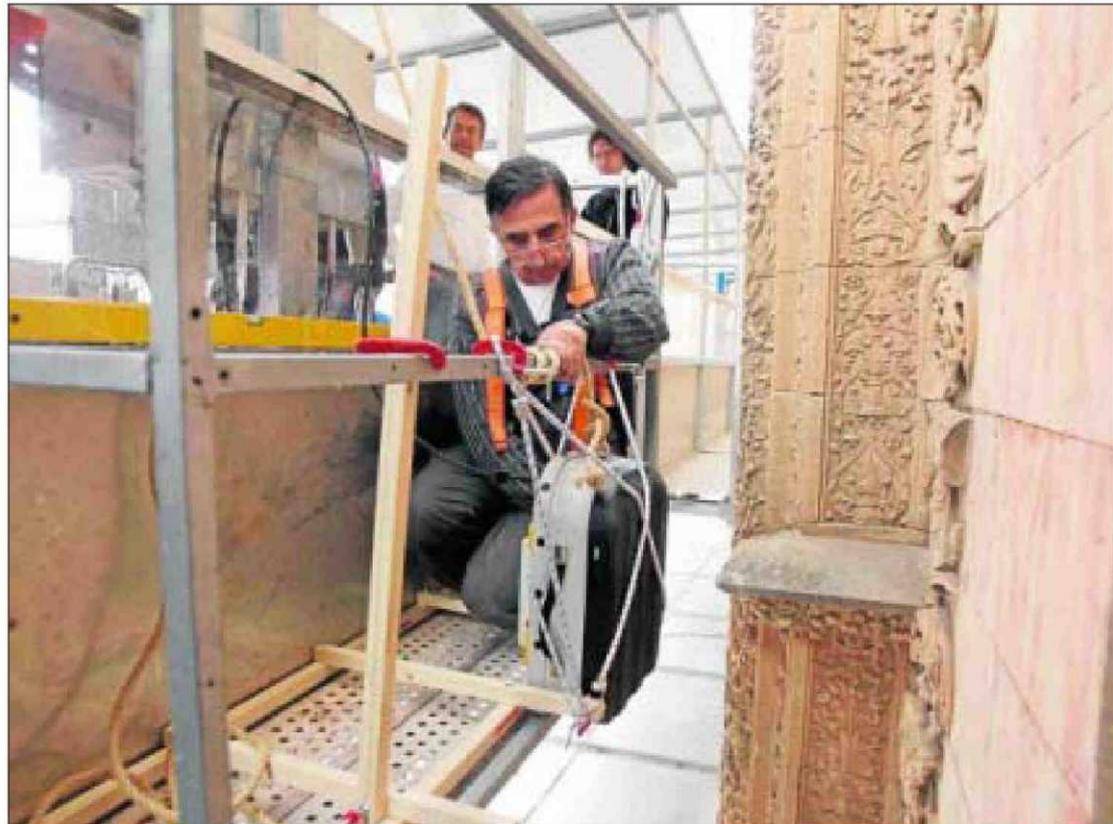
Trabajos con el georradar en la fachada del Edificio Histórico de la Universidad de Salamanca.

La Fundación del Patrimonio Histórico de Castilla y León inició ayer el análisis de la fachada plateresca de la Universidad de Salamanca utilizando el georradar, una moderna herramienta basada en el reflejo de ondas electromagnéticas que permitirá determinar qué se esconde bajo las piedras talladas más famosas de la capital del Tormes.

Según precisó el arquitecto Joaquín García, informa la Agencia Ical, el estudio se suma a la batería de análisis realizados que permiten ampliar el conocimiento del edificio para completar el proyecto de restauración de la fachada con el objetivo de intentar comprender cómo está construida. García explicó que se trata de un muro de 1,5 metros de ancho con una parte que conecta con la propia Universidad. Los trabajos permitirán determinar el espesor exacto de los relenos, la medida de las pilastras, el porcentaje de piedra de Villamayor empleada y si hay incidencias en el interior además de ayudar a esclarecer si bajo el monumento existe otra fachada anterior.
