# La restauración de la crestería del Rectorado costará 157.310 euros y comenzará en noviembre

El vicerrector de Economía ya ha firmado el contrato y confía en que las obras se inicien en quince días ■ Los trabajos durarán seis meses

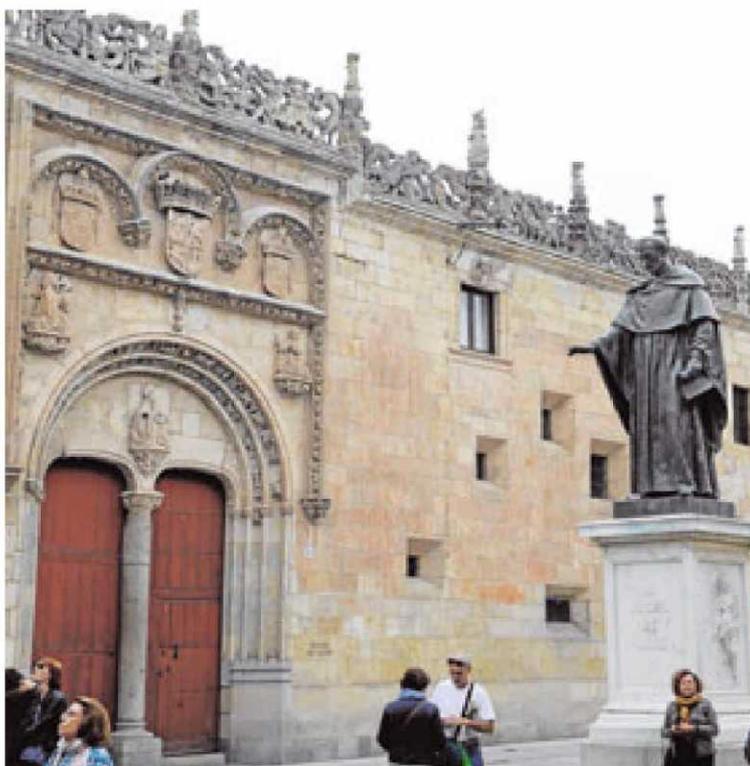
Imagen de la crestería del Rectorado en el Patio de Escuelas. | GALONGAR

Las humedades son uno de los problemas más graves detectados en el lienzo escultórico que corona (crestería) el edificio del Rectorado. Y no es para menos. La crestería se ve afectada tanto por la acción directa del agua de lluvia como por el agua que llega filtrada desde la cornisa, circunstancias que han provocado una alteración de la estabilidad de la estructura. Tanto es así, que durante los años 2006 a 2008 se produjeron varios desprendimientos. En la actualidad, ofrece deformaciones de la cornisa, inestabilidad, fisuras, desgaste de la piedra y pérdida de pátina.

En cuanto a la actuación en sí, la intervención contempla una restauración en profundidad de la crestería que remata el Rectorado. En este sentido, buena parte de los trabajos se centrarán en la protección de la estructura ornamental para evitar que sufra un mayor deterioro, así como la pérdida de más piezas. Al mismo tiempo, el citado lienzo escultórico también será sometido a un proceso de limpieza, saneamiento y reintegración de las partes perdidas como consecuencia, en gran medida, de la lluvia, el viento y las deposiciones de las palomas que se posan en el edificio y que agravan sus desperfectos.
