Defensa del Patrimonio pide extremar la vigilancia sobre las filtraciones de agua de lluvia en los monumentos

SALAMANCA. La Asociación Ciudadanos por la Defensa del Patrimonio recordó ayer que «en abril de 2016» ya denunciaron «cómo el agua de lluvia humedecía llamativamente los arcos mixtilíneos del Patio de Escuelas Menores» de la USAL «a la altura de determinados vierteaguas de las crujeas situadas al norte y al oeste».

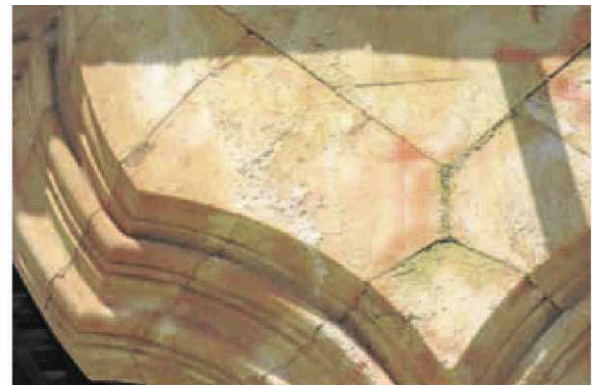
Esa situación, apuntaban, «se debía a una posible falta de mantenimiento y limpieza o, además, de vigilancia, para la prevención de esas filtraciones que terminan por humedecer la piedra arenisca de los arcos, con las consabidas consecuencias para la piedra constituida durante millones de años ya que aflorarán las sales que la componen y se arenizará».

Así las cosas, «en fecha reciente» la Asociación «ha podido comprobar las consecuencias de dichas filtraciones, por imperdonable descuido previo, sobre una columna de la crujía oeste,

Efectos de la lluvia en un arco del patio de Escuelas Menores. :: WORD

Las precipitaciones contribuyen a aflorar las sales de la piedra y a debilitarla

no se produce ningún tipo de filtraciones del agua de lluvia y que, en adelante, las Administraciones Públicas competentes pongan especial interés en esta cuestión a fin de mejorar sustancialmente la conservación del patrimonio histórico-artístico de Salamanca evitando que lleguen a producirse los daños irreparables que causa el agua de lluvia en la arenisca».

La Asociación concluye que «debería realizarse un mayor seguimiento por parte de los técnicos de la Administración competente, editar manuales ilustrativos e informativos, establecer rutinas de mantenimiento que ayuden a los propietarios a la prevención de este tipo de cuestiones, etc».
