Las filtraciones obligan a repetir la rehabilitación de la Cueva a los 2 años

La Concejalía de Patrimonio realizará la misma intervención de limpieza y saneamiento de 2019 ante la imposibilidad de drenar la zona para solucionar los problemas de humedad

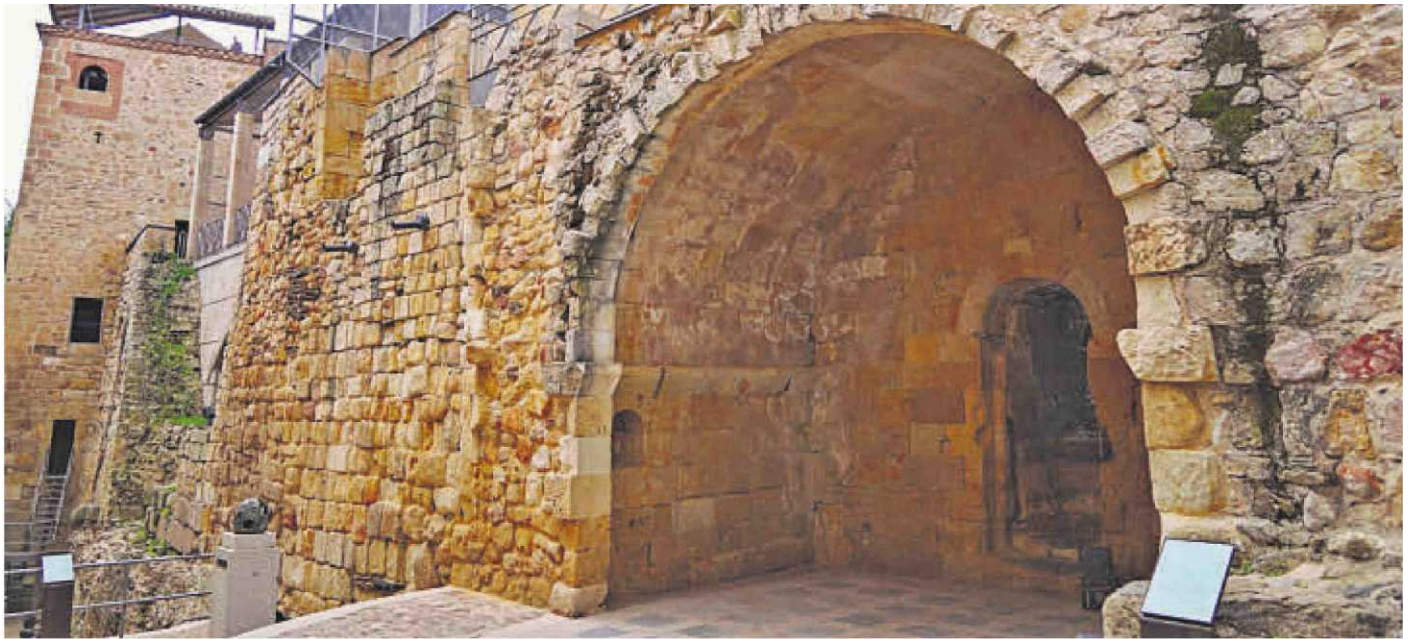
La vegetación ha vuelto a crecer en zonas de la Cueva de Salamanca por las que se producen las filtraciones y escorrentías del agua. | FOTOS: MANUEL LAYA

Las obras previstas no serán muy diferentes a las realizadas en septiembre de 2019 por 25.200 euros y para las que el Consistorio contó con una aportación del Ministerio de Cultura. Consistirán principalmente en la eliminación de la vegetación, las manchas y eflorescencias salinas que han reaparecido en la arenisca. ¿Esto significa que posiblemente en dos o tres años será necesario volver a realizar una intervención similar? Muy probablemente. El Ayuntamiento lo sabe, pero la principal alternativa no parece muy factible. En un informe sobre las eflorescencias que aparecen en la arenisca de Villamayor que el Consistorio solicitó a la profesora Jacinta García Talegón,

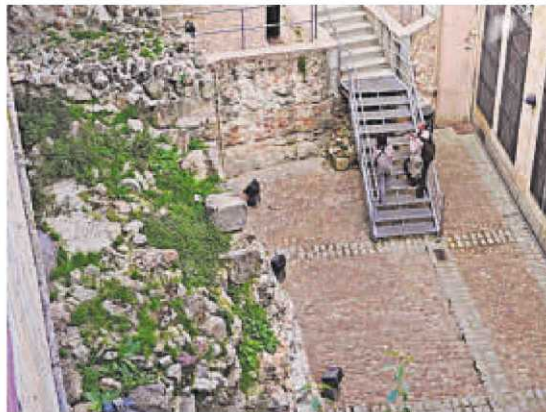
Un manto verde cubre la parte de la Muralla más expuesta a la lluvia.

La vegetación ha cubierto parte de la Muralla y en la piedra han reaparecido las manchas blanquecinas

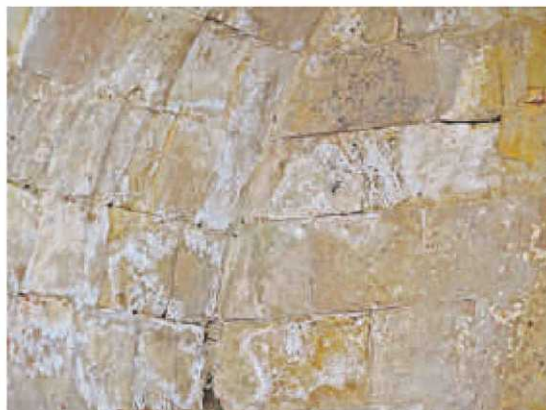
Manchas blancas, eflorescencias salinas, en los muros de la cripta.

Conforme al estudio de Jacinta García Talegón, "una medida para eliminar las eflorescencias y las costras salinas de la piedra, consiste en impregnar los sillares con una mezcla de sepiolita, para absorber las sales cristalizadas tanto en el interior como el exterior de los sillares". Señalaba ya hace dos años el avanzado estado de deterioro de la piedra en la Cueva y de la pérdida de la patina natural, así como de su elevado grado de meteorización.
